RELATIONSHANDLING

VÄSTERÅS ULLVI G:A 1, ULLVI 3:336

ÖVERSIKTSPLAN	NUMMER A-00-1-0	BET I
SKALA A1 1:2000 A3 1:4000

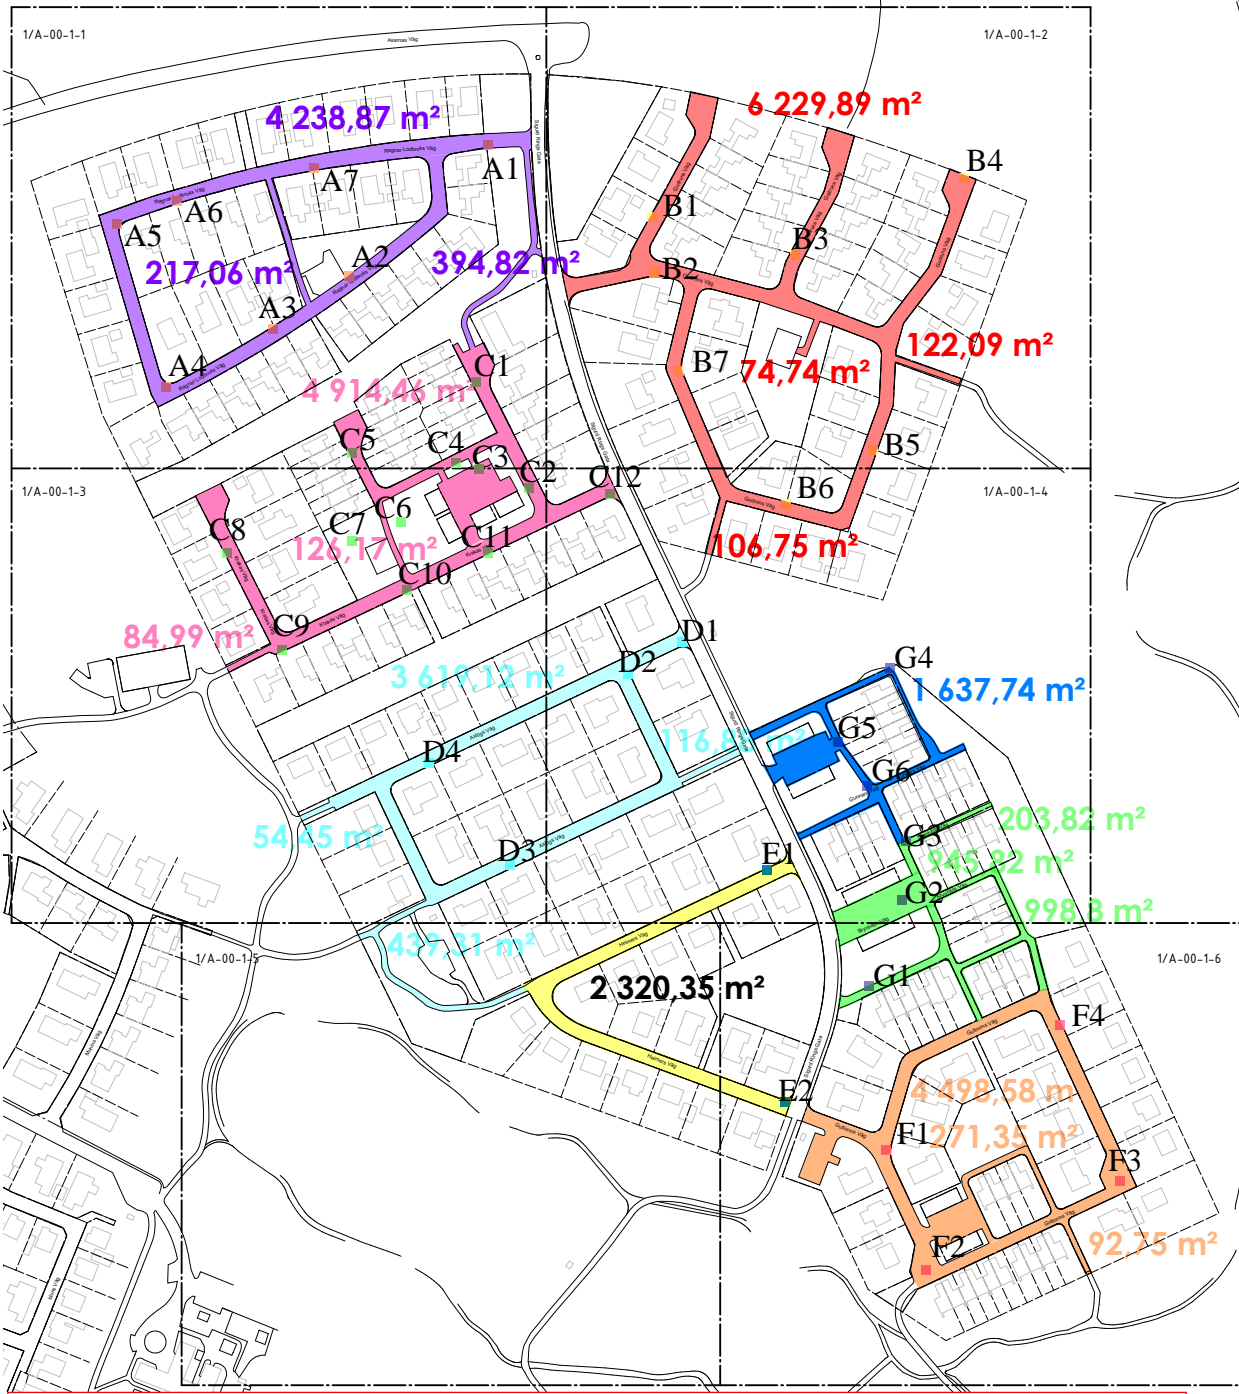
Skadenivåer:
A: Allvarligt, bör åtgärdas omgående
B: Mindre fel som bör omhändertaras snarast
C: Liten eller ingen skada, Bevakas, senare åtgärd eller normalt underhåll

- A1: Dåligt skick. B
- A2: OK, ramen sticker upp lite, plogen kan ta i. C
- A3: Bra. C
- A4: Sämre skick, börjar släppa asfalt runt. B
- A5: Dåligt skick, asfalten sprucken runt ramen. B
- A6: Plogen har tagit i och knäckt ramen, behöver åtgärd inom ett par säsonger. B
- A7: Bra. C

- B1: Ny betäckning och asfalt runt om 2023-09-20
- B2: Bra. C
- B3: Bra. C
- B4: Ok, börjar sätta sig runt ramen. C
- B5: Sämre, Galler trasigt. B
- B6: Ok, står aningen snett, kant kan bli påverkad av plogning. C
- B7: Ok, en del växtlighet runt som hindrar vatten. C

- C1: Bra.
- C2: Dålig, grova sättningar runt brunn. B
- C3: Kanterna sticker upp en aning. B
- C4: Asfalten har börjat spricka runt ramen. B
- C5: Mycket bra.
- C6: I grönyta, fyller ingen direkt funktion i dagsläget. Borde vara en kupolsil på denna.
- C7: I skogen, helt full med grus, oklart hur den är tänkt att fungera.
- C8: Har börjat sätta sig runt den, ingen fara just nu. C
- C9: Asfalten har spruckit, ramen är exponerad i ena sidan. B
- C10: OK, aningen hög, men funktionen finns. B
- C11: Mycket bra
- C12: Den är bra. C

- D1: Bra. C
- D2: Mycket bra.
- D3: Ny betäckning och asfalt runt om. 2023-09-20
- D4: Galler är knäckt, kan bli en fara på sikt om det går helt av. B

- E1: Mycket bra.
- E2: Mycket bra.

- F1: Påväxt runt brunnen. C
- F2: Ok, sprucken asfalt, men inget som är akut. C
- F3: Bra!
- F4: Trasig ram och sprucket galler som dessutom är skarvat sedan gammalt. A

- G1: Ok, aningen hög. C
- G2: Mycket bra!
- G3: Bra!
- G4: Mycket bra!
- G5: Asfalten rejält trasig runt betäckningen. Bör åtgärdas denna säsong. B
- G6: Tendenser till att börja släppa i asfalten runt ramen. Klarar sig dock ett par säsonger till. C
